## 干线公路灾害防治工程典型案例

(一) 江西玉山 S19 德上高速和 S203 山体滑移地质灾害处置工程（推荐单位：江西省交通运输厅）。

### (二) 北京市房山区军红路山体崩塌地质灾害防治工程

(三) 山西省道榆古线 K63+280~K63+540 段滑坡治理工程 (推荐单位: 山西省公路局)。

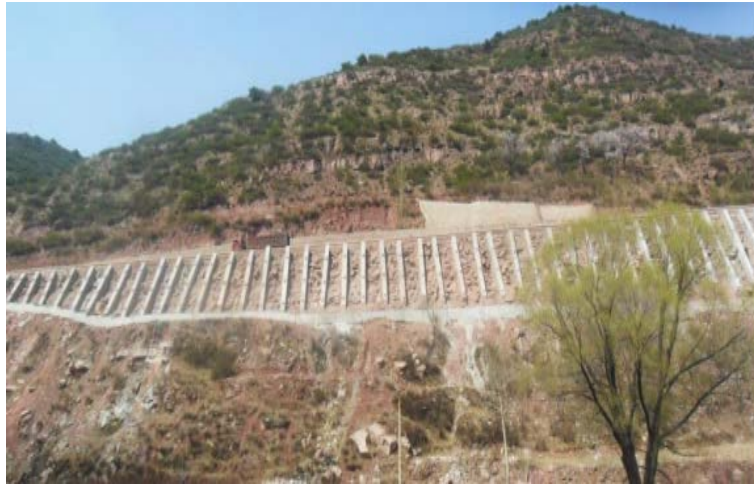
滑坡治理后

理工程采用钢筋混凝土预应力锚索地梁、轻型支挡结构物、仰斜式排水孔以及放射状立体式疏排集水井等措施进行综合治理。
