## 干线公路灾害防治工程典型案例

(一) 江西玉山 S19 德上高速和 S203 山体滑移地质灾害处置工程（推荐单位：江西省交通运输厅）。

### (二) 北京市房山区军红路山体崩塌地质灾害防治工程

(三) 山西省道榆古线 K63+280~K63+540 段滑坡治理工程 (推荐单位: 山西省公路局)。

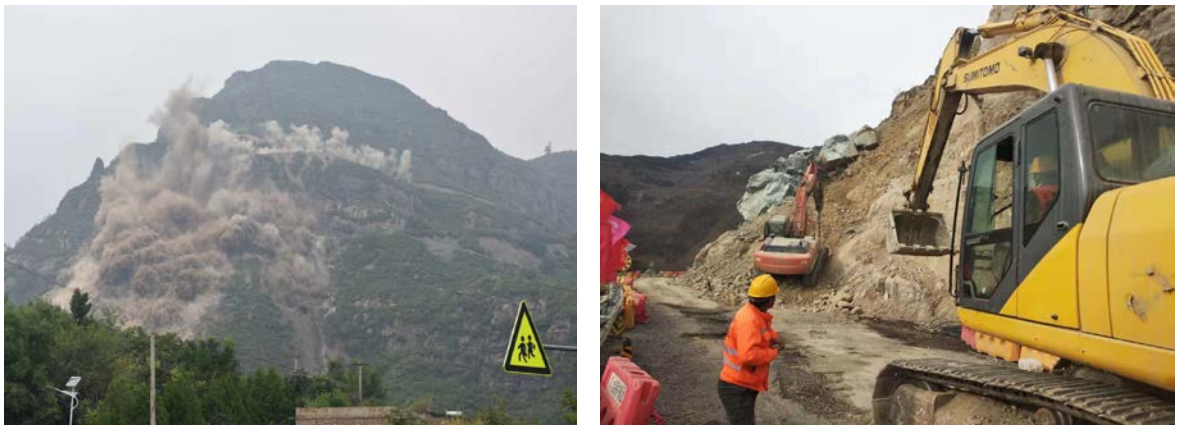
山体崩塌地质灾害防治工程

2018年8月18日，公路抢险人员昼夜抢修施工，完成了临时绕行路线抢通工作。8月23日，国土部门出具了地质灾害调查报告，公路分局委托勘察设计单位组织力量，开展前期勘察设计和专家论证工作。8月27日，设计单位完成初步治理方案，决定采取爆破方式处置山体存在的危岩。8月29日，北京市交通委议定按照抢通和恢复重建两个阶段对该处塌方点进行治理。9月13日上午圆满完成山体爆破工作。10月30日，完成了塌方路段大体积危石破碎、清理、路基挡墙修复、交通防护设施安装等工作，恢复临时通车。2019年8月份全面完工。

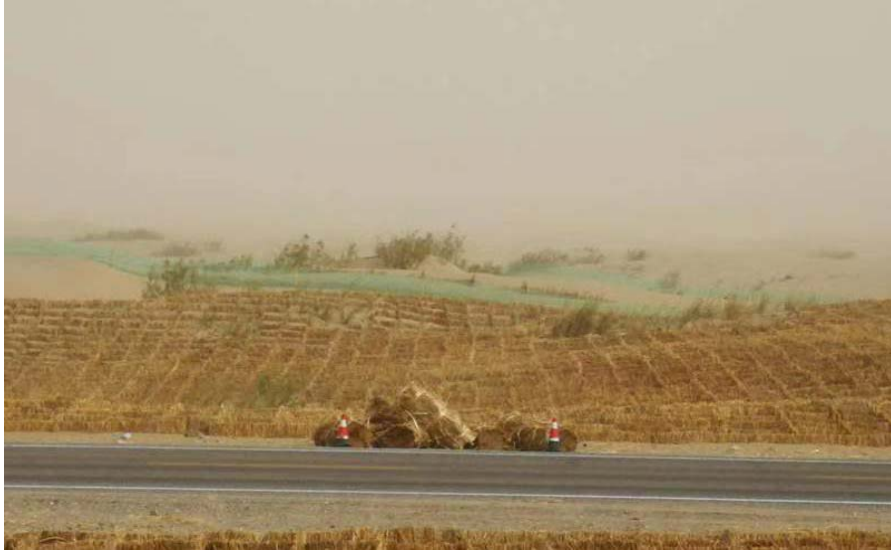
沙漠公路沙害防治工程实施后

由于该项目是在既有防沙体系的基础上进行恢复，因此既有防沙体系的布设位置基本维持原设计，而在恢复工作中采取以下几类有效措施：一是固沙，固定公路两侧现有沙丘，防止风沙天气时出现路侧沙丘移动上路。二是阻沙，防止路侧远处移动沙丘继续向路侧移动，防止其继续掩埋固沙带。三是输沙，对路侧远处移动型沙源进行人为输导，顺应自然沙丘的方向在沙丘顶设置阻沙栅栏。四是新材料，棉花秆草方格和 PE 尼龙网，提高阻沙和固沙的作用，延长使用寿命。

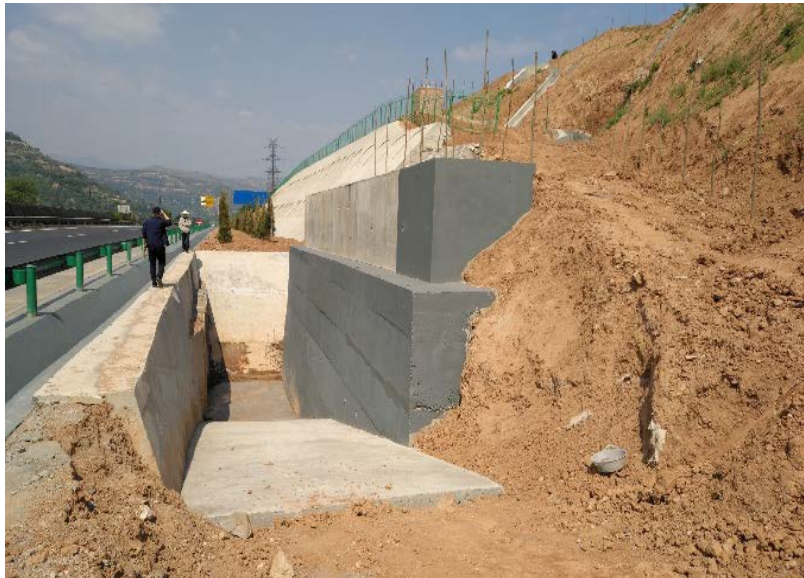
治理工程沿线构造物

上述路段滑坡处治项目路段全长 2.35km，处治方案为：削方减载+抗滑桩+反压+截排水+边坡防护及植被绿化的综合处治。实施过程中，地方政府、公路养护、收费管理和高速交警部门联合制定了应急预案，就滑坡地质灾害应急救援的范围，滑坡地质灾害应急救援启动的范围，领导组织机构，各部门的工作职责及协调配合等方面做了详细明确。

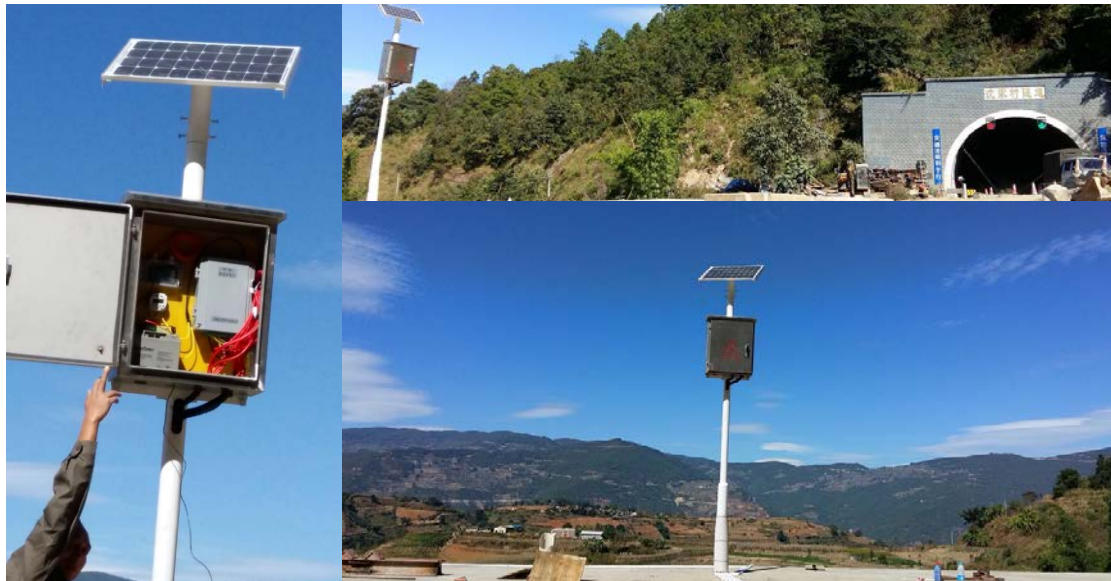
太阳能+无线传输实现长期性能监测

本次治理工程难点在于坍塌后的路基缺口段落较短，路基顶部坍塌区内缘与原抗滑桩位置平距较短，路基顶面与原下边坡地面线高差较大，导致坍塌路基底面的施工空间非常小；路基坍塌段落前后受线形以及构造物限制，改变现有线形让出构造物恢复的施工空间不存在可能性；原有抗滑桩锚索可能存在失效的情况，锚索量无法确定。因此，采用对塌方区域反压回填处治以及在原桩板墙抗滑桩间增设锚索加

固等方法展开治理工程。
